## 第三方車輛鑑定報告書

## TSI Vehicle Appraisal Report

報告書序號: 032808255190

品牌/車型: 寶馬 735i

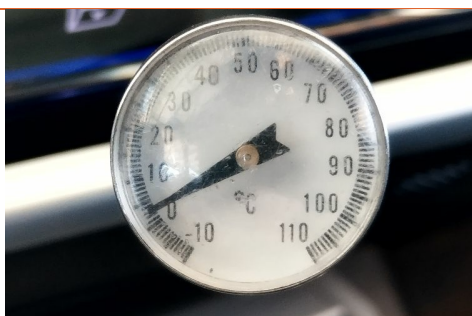
冷氣溫度

冷氣溫度: 3°C

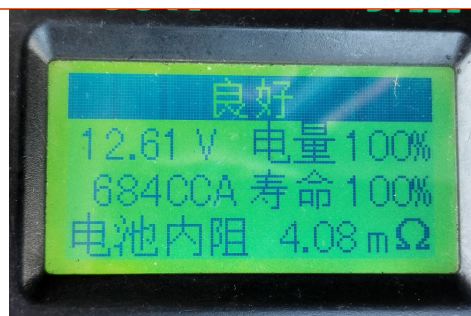
電瓶電壓

電瓶電壓: 12.6V
