## 第三方車輛鑑定報告書

品牌/車型: 寶馬 X6 40i

車身號碼: WBACY6104M9H39977

鑑定日期: 2025-09-04

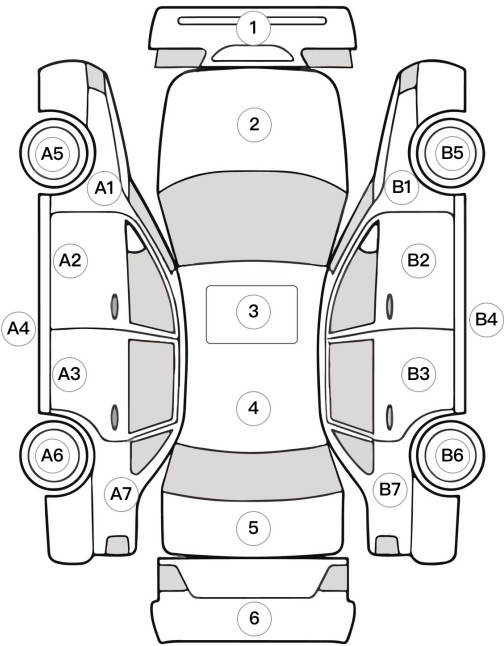
## 車體狀態細節-外觀

| | A5 左前輪胎/左前輪框<br>胎紋深度:9 | B5 右前輪胎 /右前輪框<br>胎紋深度:9 |
| | A6 左後輪胎/左後輪框<br>胎紋深度:9 | B6 右後輪胎 /右後輪框<br>胎紋深度:9 |
| | A7 左後葉子板 | B7 右後葉子板<br>烤漆:有 |

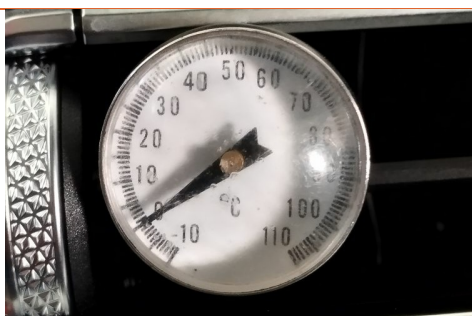
冷氣溫度

冷氣溫度: 1°C

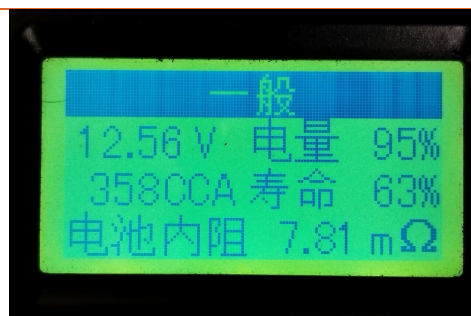
電瓶電壓

電瓶電壓: 12.5V

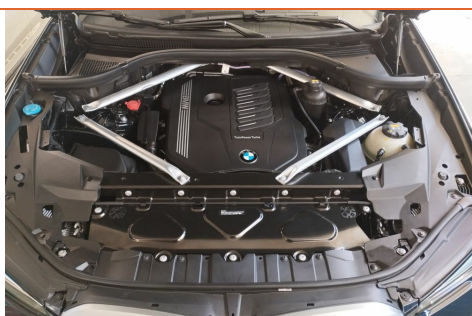
引擎室

引擎機件: 正常
