## 第三方車輛鑑定報告書

報告書序號: 121809259751

品牌/車型: 富豪 XC60

鑑定日期: 2025-09-18

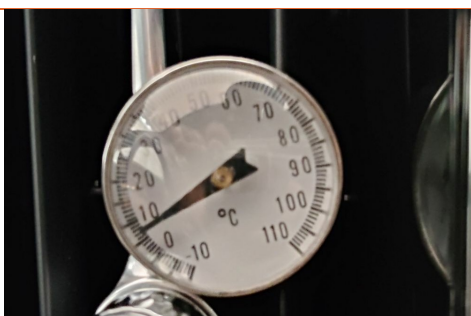
冷氣溫度

冷氣溫度: 7°C

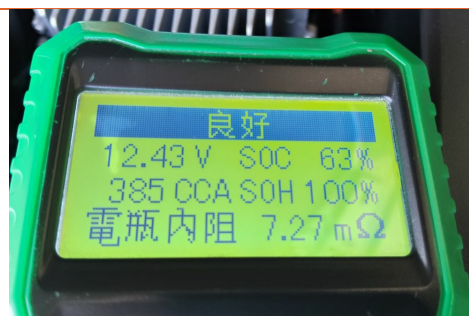
電瓶電壓

電瓶電壓: 12.4V
