## 第三方車輛鑑定報告書

### TSI Vehicle Appraisal Report

品牌/車型: 寶馬 X7 40i

車身號碼: WBA21EM02R9T39250

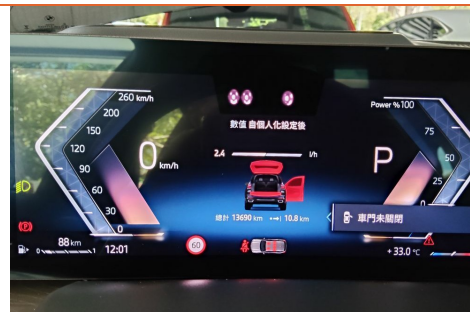
儀表板

儀表里程數: 13690 km

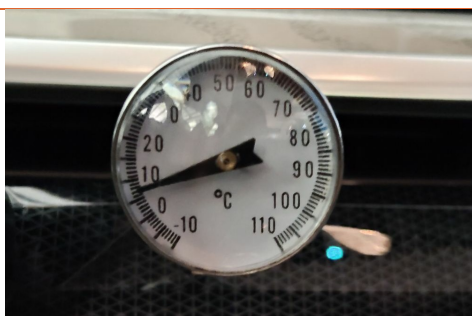
冷氣溫度

冷氣溫度: 7°C

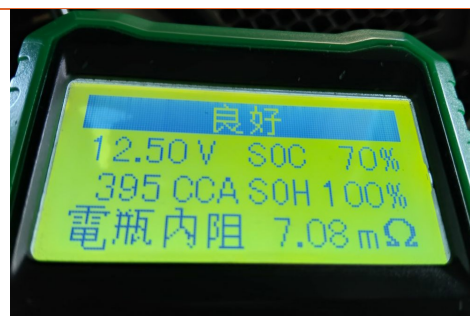
電瓶電壓

電瓶電壓: 12.5V
