## 第三方車輛鑑定報告書

## TSI Vehicle Appraisal Report

報告書序號: 070409251955

品牌/車型: 賓利 Continental Flying Spur

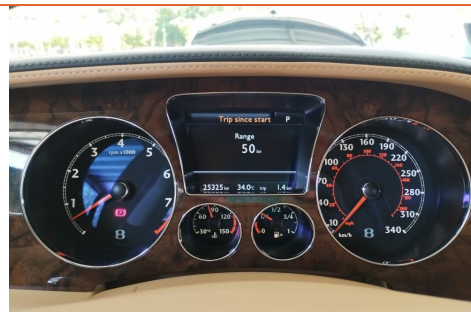
儀表板

儀表里程數: 25325 km

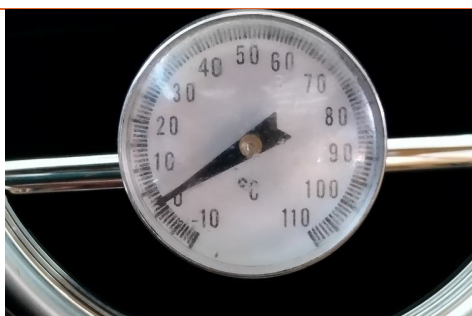
冷氣溫度

冷氣溫度: 2°C

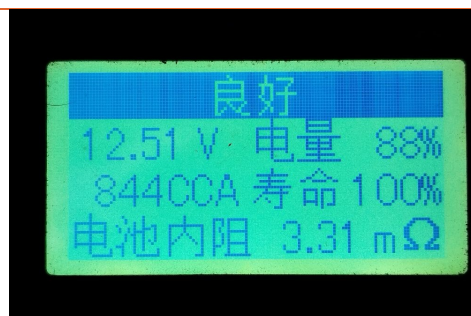
電瓶電壓

電瓶電壓: 12.5V
