## 第三方車輛鑑定報告書

報告書序號: 203010255080

品牌/車型: 賓士 CLS350

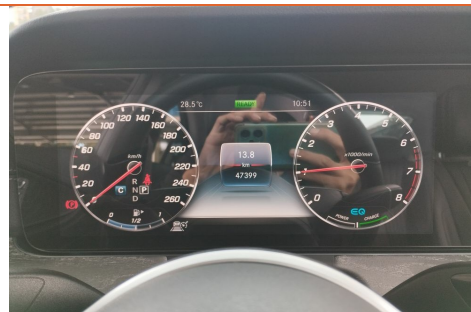
儀表板

儀表里程數: 47399 km

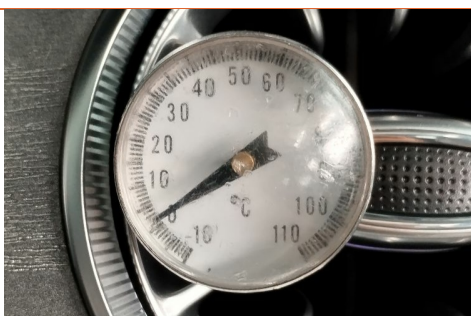
冷氣溫度

冷氣溫度: 2°C

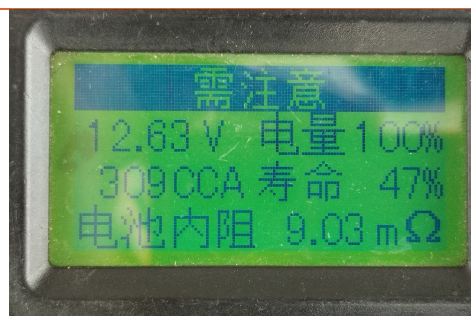
電瓶電壓

電瓶電壓: 12.6V
