## 第三方車輛鑑定報告書

報告書序號: 131311255470

品牌/車型: 福斯 Tiguan 280 TSI

鑑定日期: 2025-11-13

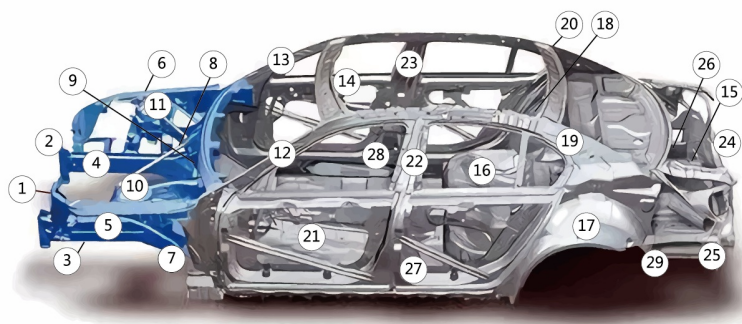
## 車體結構

| 6 右劍尾<br>銹烤:有 | 14 車頂內支架 | 27 左側側樑 |

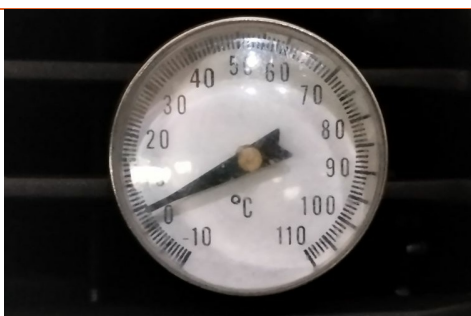
冷氣溫度

冷氣溫度: 4°C

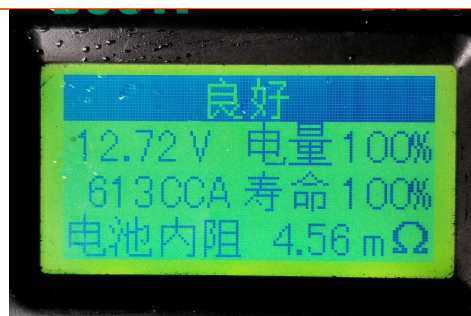
電瓶電壓

電瓶電壓: 12.7V
