## 第三方車輛鑑定報告書

## TSI Vehicle Appraisal Report

報告書序號: 212711251647

品牌/車型: 本田 Odyssey

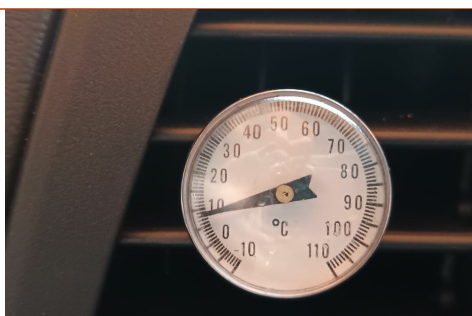
冷氣溫度

冷氣溫度: 8°C

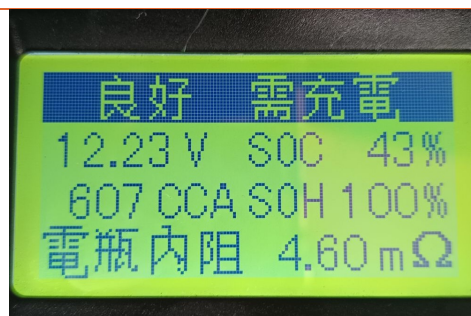
電瓶電壓

電瓶電壓: 12.2V
