第三方車輛鑑定報告書
TSI Vehicle Appraisal Report

報告書序號: 190201267240

品牌/車型: 寶馬 730i

鑑定日期: 2026-01-02

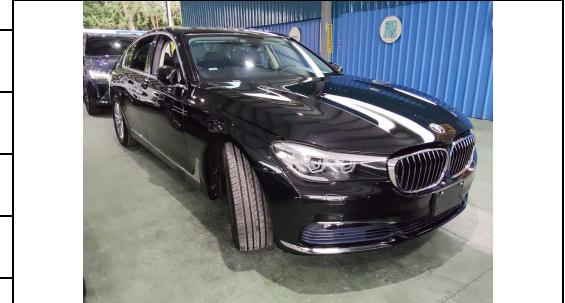
車體狀態細節-外觀

A1 左前葉子板	B1 右前葉子板
	A2 左前門	B2 右前門
	A3 左後門	B3 右後門
	A4 左戶定	B4 右戶定
	A5 左前輪胎/左前輪框 胎紋深度:9	B5 右前輪胎/右前輪框 胎紋深度:9
	A6 左後輪胎/左後輪框 胎紋深度:9	B6 右後輪胎/右後輪框 胎紋深度:9
	A7 左後葉子板	B7 右後葉子板
	1 前保桿 飛石痕:小	4 車頂
	2 引擎蓋 飛石痕:小	5 行李箱蓋 烤漆:有
	3 前擋風玻璃 飛石痕:小	6 後保桿

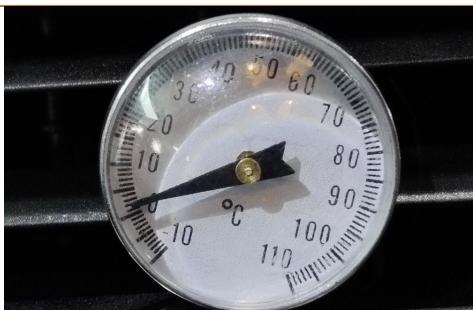
冷氣溫度

冷氣溫度: 2°C

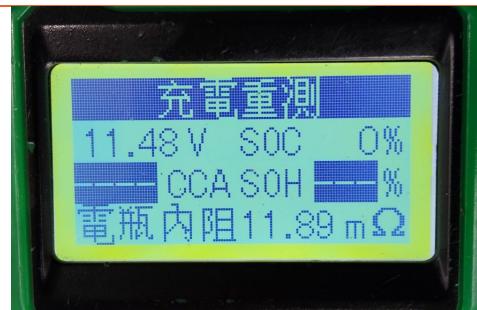
電瓶電壓

電瓶電壓: 11.4V
