第三方車輛鑑定報告書  
TSI Vehicle Appraisal Report

# 高級車鑑定報告書

報告書序號: 200201265587

品牌/車型: 保時捷 Cayenne Diesel

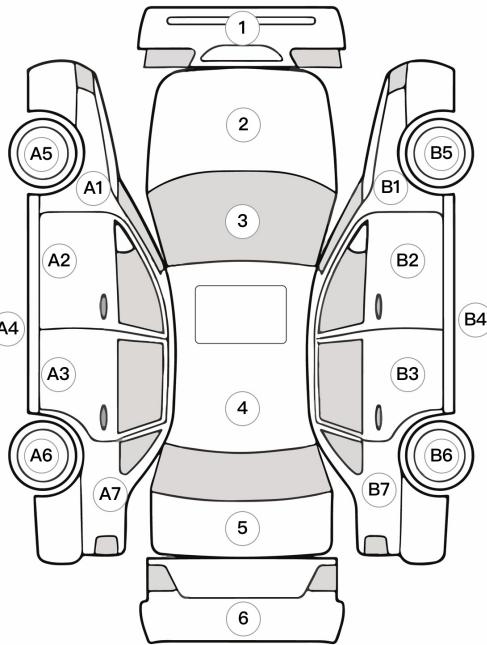
## 車體狀態細節-外觀

| | A2 左前門<br>烤漆:有 | B2 右前門<br>烤漆:有 |
| | A3 左後門<br>烤漆:有 | B3 右後門 |
| | 2 引擎蓋<br>烤漆:有 | 5 行李箱蓋 |
| | 3 前擋風玻璃<br>飛石痕:小 | 6 後保桿 |

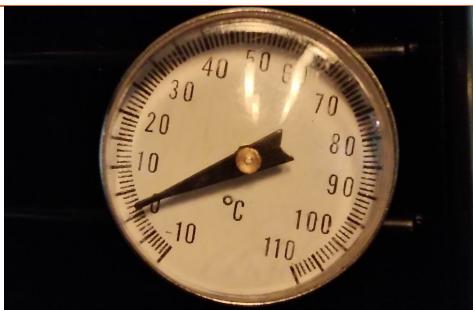
冷氣溫度

冷氣溫度: 2°C

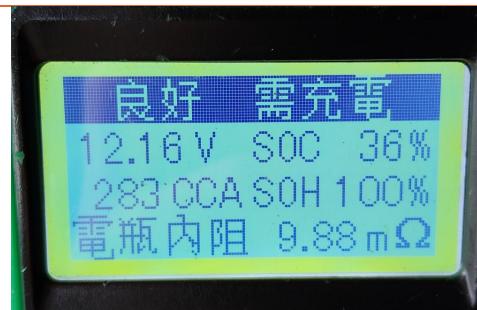
電瓶電壓

電瓶電壓: 12.1V
