第三方車輛鑑定報告書

報告書序號: 472602262464

品牌/車型: 保時捷 Panamera

鑑定日期: 2026-02-26

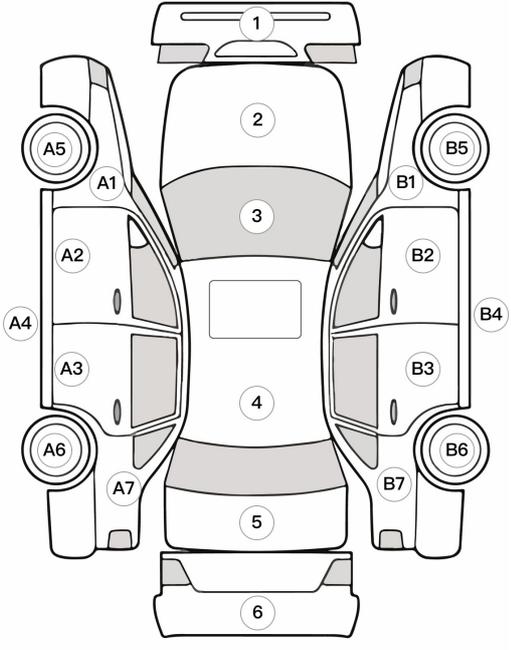
車體狀態細節-外觀

A1 左前葉子板	B1 右前葉子板
	A2 左前門	B2 右前門
	A3 左後門	B3 右後門
	A4 左戶定	B4 右戶定
	A5 左前輪胎/左前輪框 胎紋深度:9	B5 右前輪胎 /右前輪框 胎紋深度:9
	A6 左後輪胎/左後輪框 胎紋深度:9	B6 右後輪胎 /右後輪框 胎紋深度:9
	A7 左後葉子板	B7 右後葉子板
外觀損傷大小說明 微: 不滿一指大小的程度 小: 不滿一手掌大小的程度 中: 不滿兩手掌大小的程度 大: 兩手掌大小以上的程度	1 前保桿	4 車頂
	2 引擎蓋	5 行李箱蓋
	3 前擋風玻璃	6 後保桿
其他說明: 【註記】

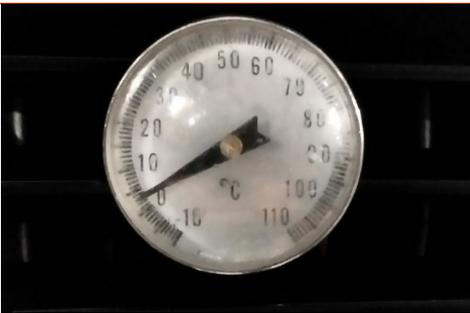
冷氣溫度

冷氣溫度: 3°C

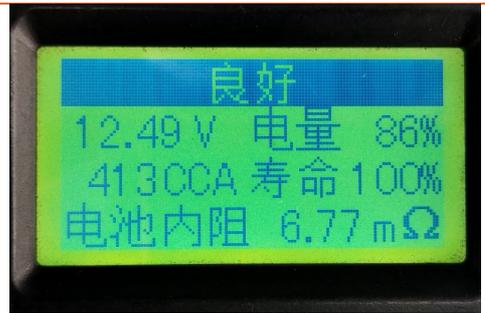
電瓶電壓

電瓶電壓: 12.4V

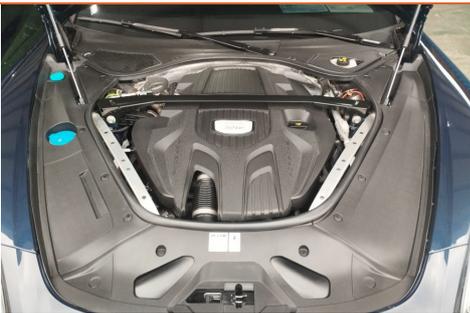
引擎室

引擎機件: 正常
