第三方車輛鑑定報告書

報告書序號: 490704261933

品牌/車型: 賓士 GLE350d

鑑定日期: 2026-04-07

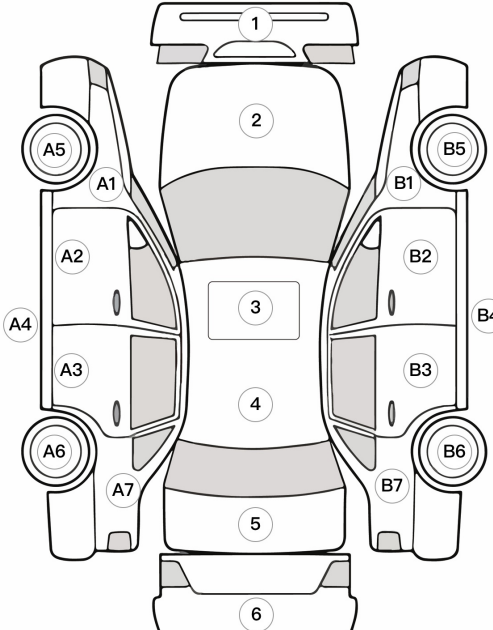
車體狀態細節-外觀

A1 左前葉子板	B1 右前葉子板
	A2 左前門	B2 右前門 凹痕:小
	A3 左後門	B3 右後門
	A4 左戶定	B4 右戶定
	A5 左前輪胎/左前輪框 胎紋深度:9	B5 右前輪胎 /右前輪框 胎紋深度:9
	A6 左後輪胎/左後輪框 胎紋深度:9	B6 右後輪胎 /右後輪框 胎紋深度:9
	A7 左後葉子板	B7 右後葉子板
<p>外觀損傷大小說明</p> <p>微: 不滿一指大小的程度</p> <p>小: 不滿一手掌大小的程度</p> <p>中: 不滿兩手掌大小的程度</p> <p>大: 兩手掌大小以上的程度</p>	1 前保桿	4 車頂
	2 引擎蓋	5 行李箱蓋 烤漆:有
	3 前擋風玻璃 飛石痕:小	6 後保桿

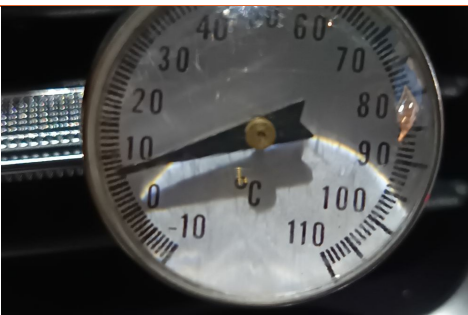
冷氣溫度

冷氣溫度: 7°C

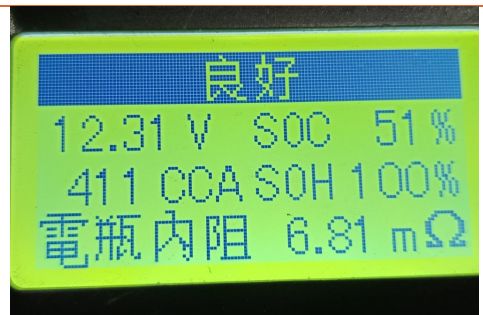
電瓶電壓

電瓶電壓: 12.3V
