## 第三方車輛鑑定報告書

報告書序號: 500704265555

品牌/車型: 豐田 Alphard

鑑定日期: 2026-04-07

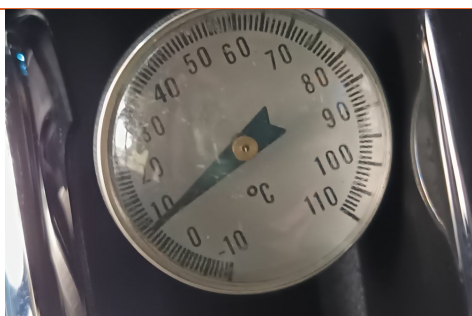
冷氣溫度

冷氣溫度: 9°C

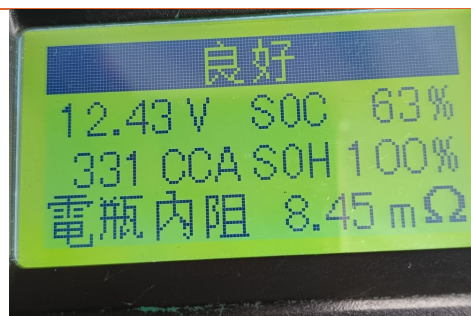
電瓶電壓

電瓶電壓: 12.4V
