## 第三方車輛鑑定報告書

## TSI Vehicle Appraisal Report

報告書序號: 351305260767

品牌/車型: 保時捷 Cayman

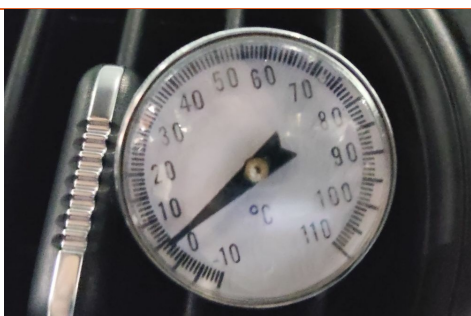
冷氣溫度

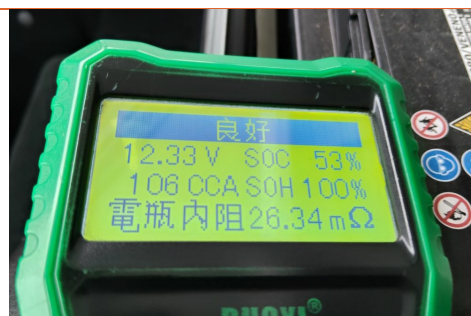
電瓶電壓
