## 第三方車輛鑑定報告書

## TSI Vehicle Appraisal Report

報告書序號: 111905260226

品牌/車型: 賓士 C180

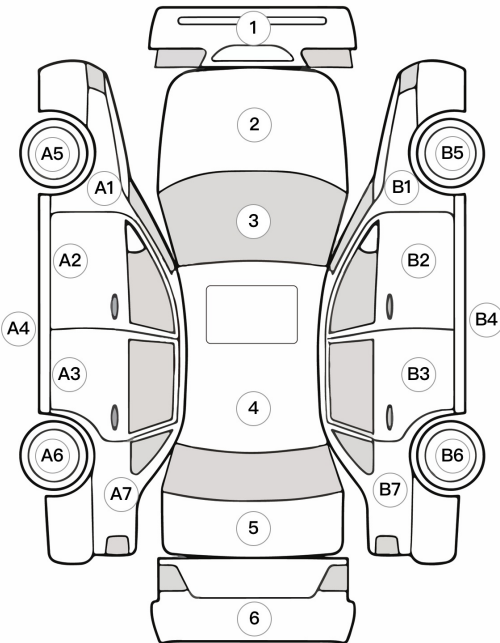
## 車體狀態細節-外觀

| | A1 左前葉子板<br>換新:有 | B1 右前葉子板 |
| | A2 左前門<br>門邊漆剝落:有 | B2 右前門 |
| | A3 左後門 | B3 右後門<br>烤漆:有 |
| | A7 左後葉子板 | B7 右後葉子板<br>烤漆:有 |
| 外觀損傷大小說明<br>微: 不滿一指大小的程度<br>小: 不滿一手掌大小的程度<br>中: 不滿兩手掌大小的程度<br>大: 兩手掌大小以上的程度 | 1 前保桿<br>飛石痕:小 | 4 車頂 |
| | 3 前擋風玻璃<br>飛石痕:小 | 6 後保桿 |

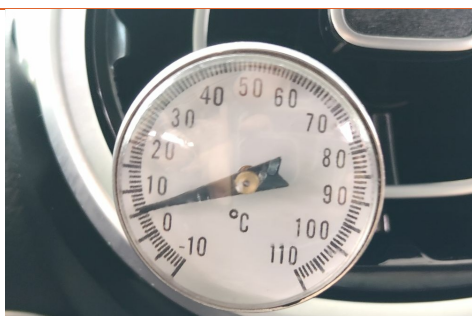
冷氣溫度

冷氣溫度: 6°C

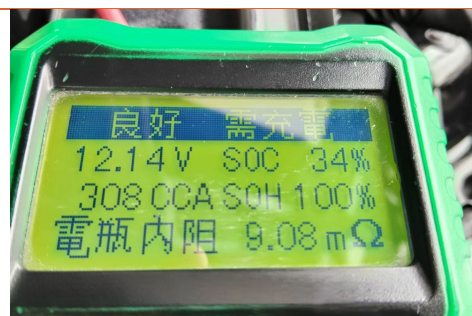
電瓶電壓

電瓶電壓: 12.1V
