## 第三方車輛鑑定報告書

報告書序號: 422105264327

品牌/車型: 福斯 Polo

出廠年份: 2020

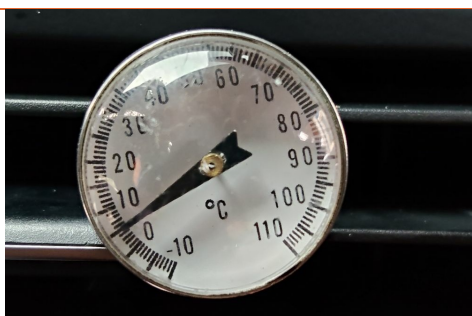
冷氣溫度

冷氣溫度: 5°C

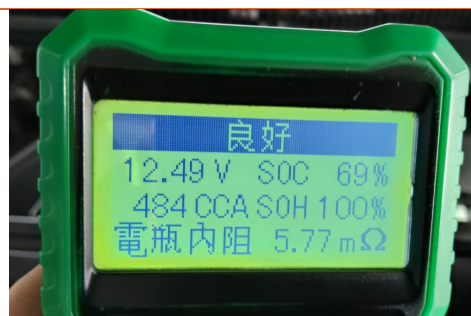
電瓶電壓

電瓶電壓: 12.4V
