第三方車輛鑑定報告書

報告書序號: 061105269766

品牌/車型: 賓士 C200

鑑定日期: 2026-05-11

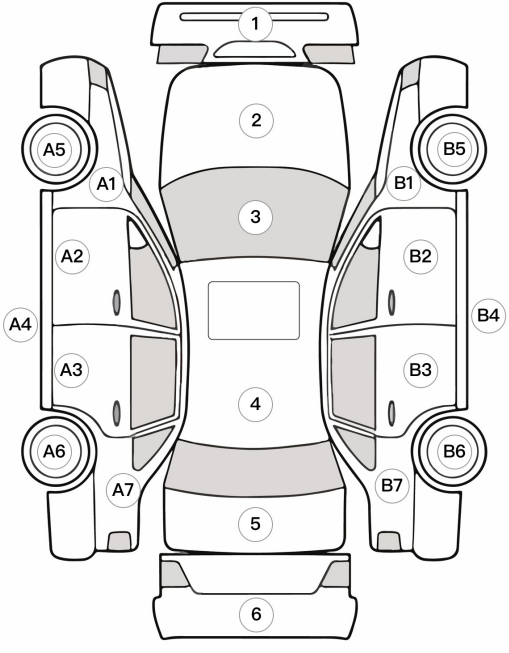
車體狀態細節-外觀

A1 左前葉子板	B1 右前葉子板
	A2 左前門	B2 右前門
	A3 左後門	B3 右後門 烤漆:有
	A4 左戶定	B4 右戶定
	A5 左前輪胎/左前輪框 胎紋深度:3	B5 右前輪胎 /右前輪框 胎紋深度:3
	A6 左後輪胎/左後輪框 胎紋深度:3	B6 右後輪胎 /右後輪框 胎紋深度:3
	A7 左後葉子板	B7 右後葉子板 烤漆:有
1 前保桿	4 車頂	
2 引擎蓋	5 行李箱蓋	
3 前擋風玻璃 飛石痕:小	6 後保桿	
外觀損傷大小說明 微: 不滿一指大小的程度 小: 不滿一手掌大小的程度 中: 不滿兩手掌大小的程度 大: 兩手掌大小以上的程度

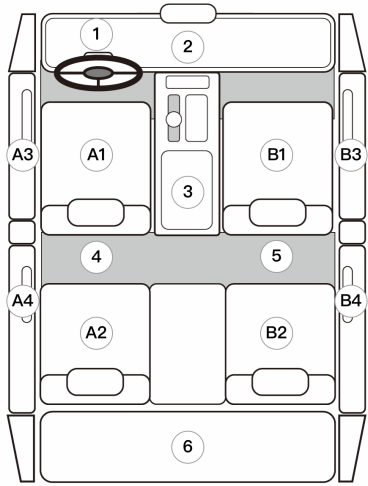
車體狀態細節-內裝

A1 左前座 磨損:小	B1 右前座 磨損:小
A2 左後座	B2 右後座
A3 左前門飾板	B3 右前門飾板
A4 左後門飾板	B4 右後門飾板
1 方向盤 磨損:小	4 地毯
2 儀表板	5 車頂蓬
3 扶手/排檔桿	6 後行李箱/音響架

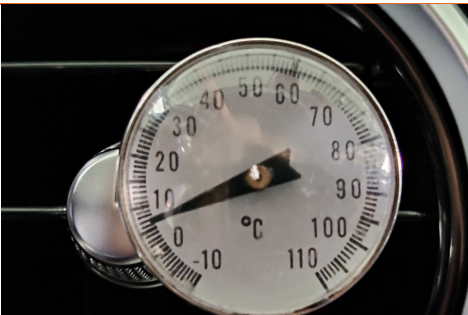
冷氣溫度

冷氣溫度: 7°C

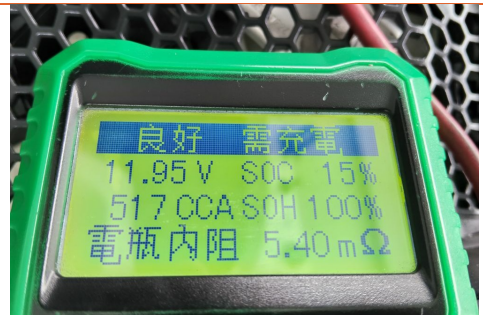
電瓶電壓

電瓶電壓: 11.9V
