第三方車輛鑑定報告書

報告書序號: 403004263967

品牌/車型: 賓士 GLC300

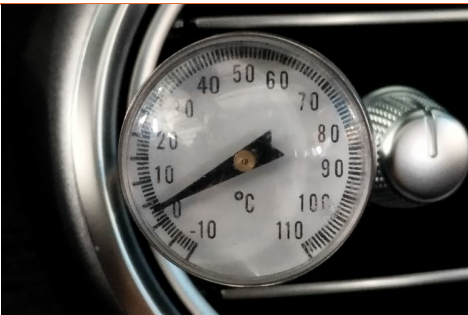
冷氣溫度

冷氣溫度: 3°C

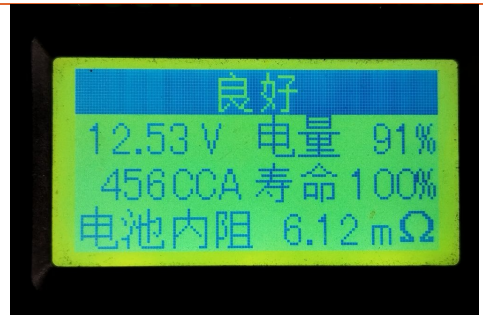
電瓶電壓

電瓶電壓: 12.5V
