## 第三方車輛鑑定報告書

報告書序號: 170904260652

品牌/車型: 保時捷 Cayenne

鑑定日期: 2026-04-09

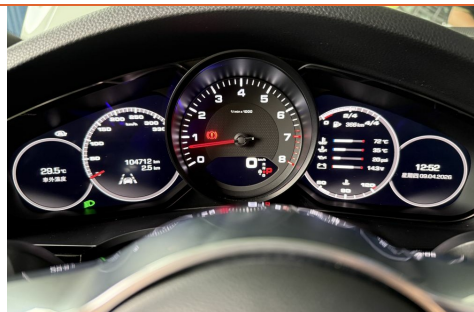
儀表板

儀表里程數: 104712 km

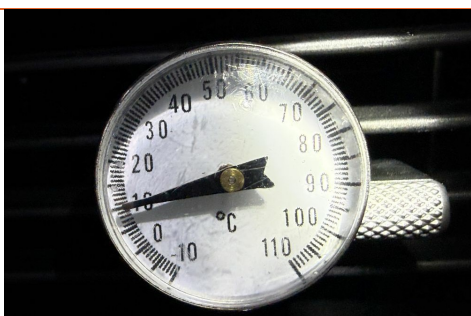
冷氣溫度

冷氣溫度: 10°C

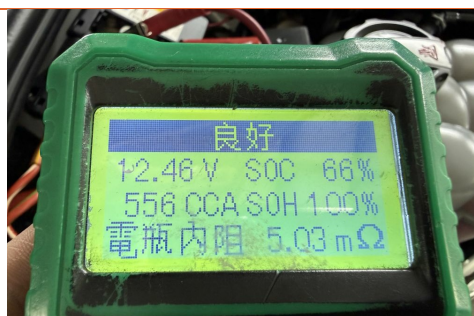
電瓶電壓

電瓶電壓: 12.4V
