## 第三方車輛鑑定報告書

## TSI Vehicle Appraisal Report

報告書序號: 111903265778

品牌/車型: 寶馬 730Ld

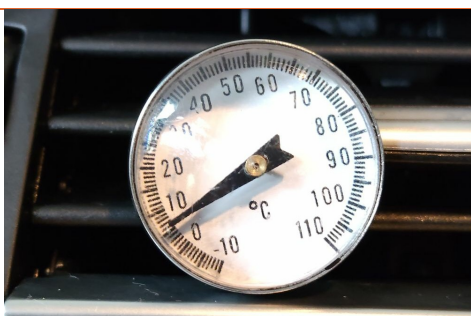
冷氣溫度

冷氣溫度: 6°C

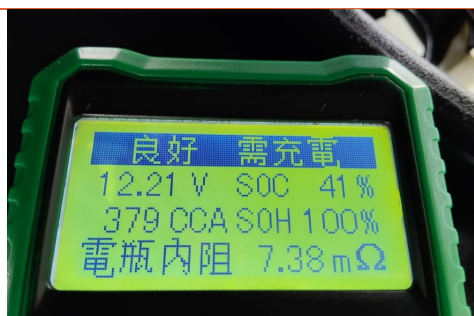
電瓶電壓

電瓶電壓: 12.2V
