## 第三方車輛鑑定報告書

報告書序號: 160306267215

品牌/車型: 凌志 NX 300

鑑定日期: 2026-06-03

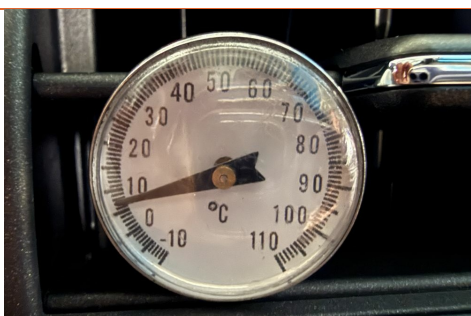
冷氣溫度

冷氣溫度: 7°C

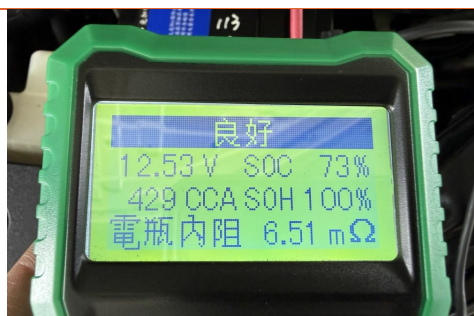
電瓶電壓

電瓶電壓: 12.5V
