## 第三方車輛鑑定報告書

報告書序號: 101106264537

品牌/車型: 賓士 CLA250

鑑定日期: 2026-06-11

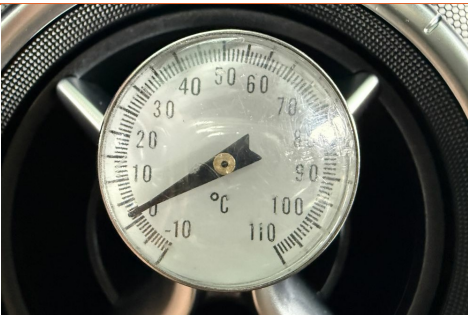
冷氣溫度

冷氣溫度: 2°C

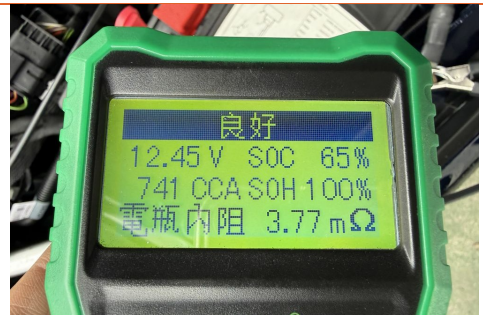
電瓶電壓

電瓶電壓: 12.4V
