## 第三方車輛鑑定報告書

## TSI Vehicle Appraisal Report

報告書序號: 111106263703

品牌/車型: 寶馬 X5 Xdrive40i

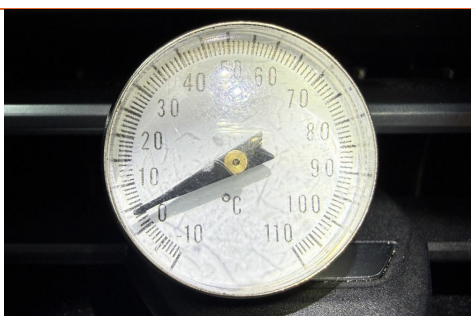
冷氣溫度

冷氣溫度: 4°C

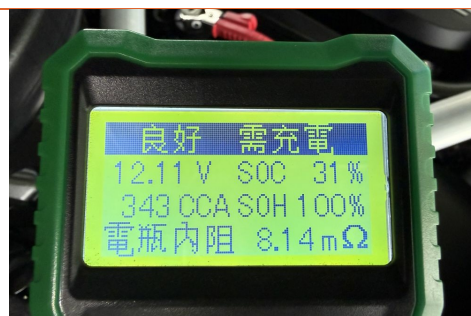
電瓶電壓

電瓶電壓: 12.1V
