## 第三方車輛鑑定報告書

### TSI Vehicle Appraisal Report

報告書序號: 100307260210

品牌/車型: 保時捷 Cayenne S

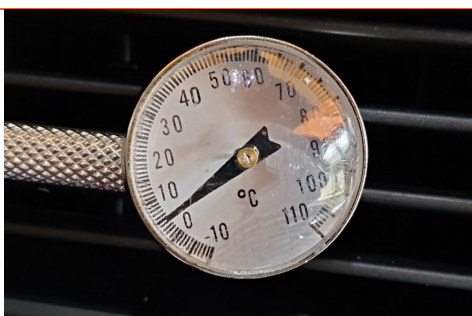
冷氣溫度

冷氣溫度: 5°C

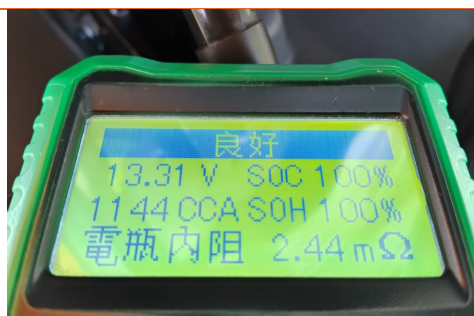
電瓶電壓

電瓶電壓: 13.3V
