## 第三方車輛鑑定報告書

報告書序號: 222407263748

品牌/車型: 迷你 Countryman

車身號碼: WMWYS9109J3F83748

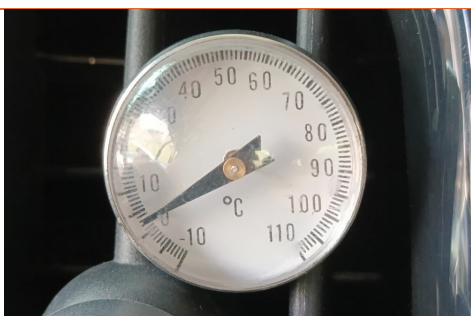
冷氣溫度

冷氣溫度: 3°C

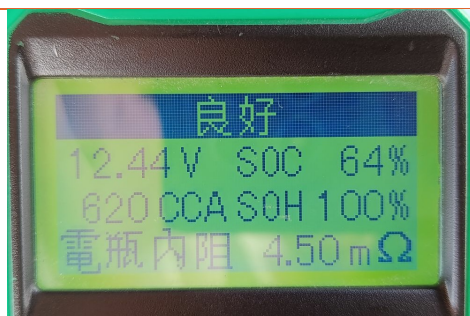
电瓶電壓

電瓶電壓: 12.4V
