## 第三方車輛鑑定報告書

## TSI Vehicle Appraisal Report

品牌/車型: 寶馬 X1 18i

車身號碼: WBA11EE01S5359738

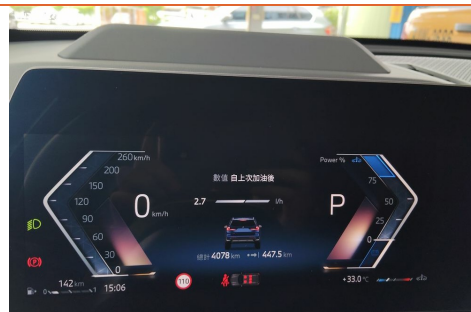
儀表板

儀表里程數: 4078 km

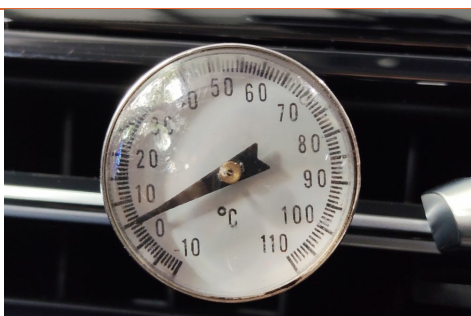
冷氣溫度

冷氣溫度: 5°C

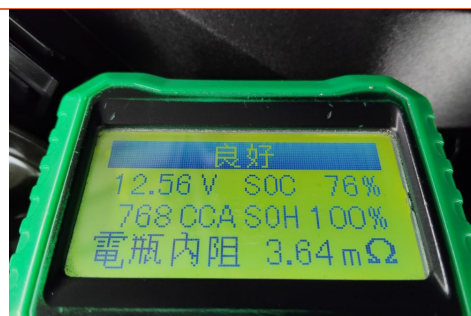
電瓶電壓

電瓶電壓: 12.5V
