## 第三方車輛鑑定報告書

## TSI Vehicle Appraisal Report

報告書序號: 362807264479

品牌/車型: 瑪莎拉蒂 Levante

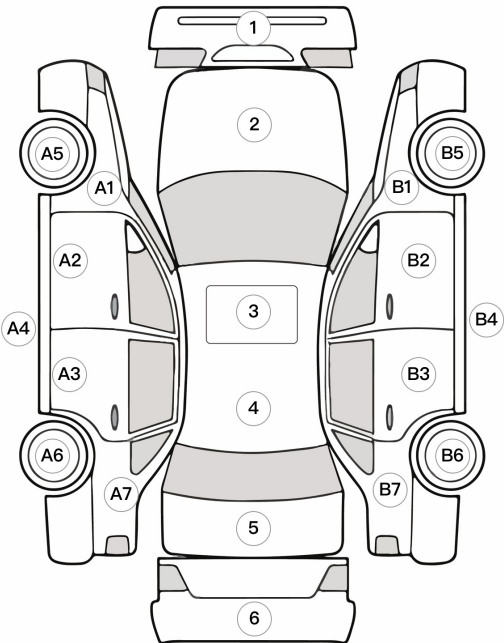
| | A1 左前葉子板 | B1 右前葉子板<br>烤漆:有 |
| | A2 左前門 | B2 右前門<br>凹痕:小 |
| | A5 左前輪胎/左前輪框<br>胎紋深度:7/ 刮傷:小 | B5 右前輪胎 /右前輪框<br>胎紋深度:7/ 刮傷:小 |
| | A6 左後輪胎/左後輪框<br>胎紋深度:5/ 刮傷:小 | B6 右後輪胎 /右後輪框<br>胎紋深度:7/ 刮傷:小 |
| | 2 引擎蓋<br>烤漆:有 | 5 行李箱蓋 |

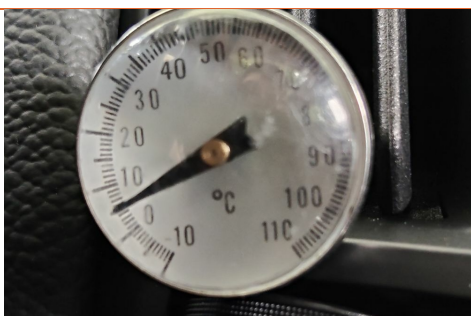
冷氣溫度

冷氣溫度: 5°C

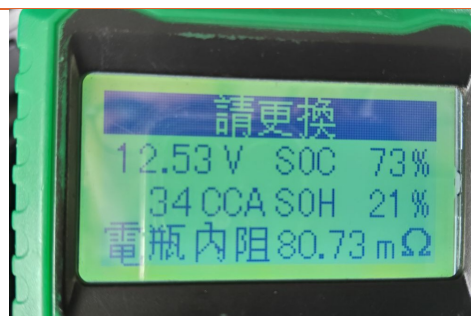
電瓶電壓

電瓶電壓: 12.5V
