## 第三方車輛鑑定報告書

## TSI Vehicle Appraisal Report

報告書序號: 442307260873

品牌/車型: 極致 QX50

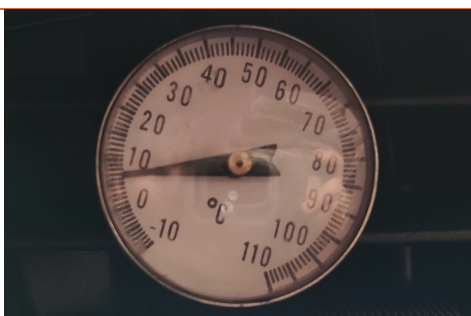
冷氣溫度

冷氣溫度: 7°C

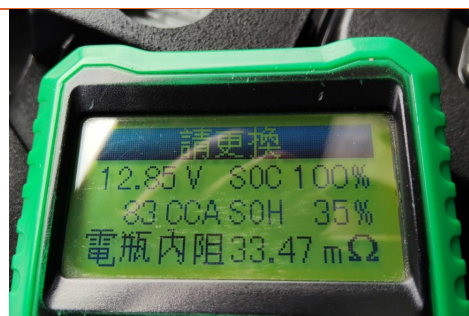
電瓶電壓

電瓶電壓: 12.8V
