## 第三方車輛鑑定報告書

### TSI Vehicle Appraisal Report

報告書序號: 432807265473

品牌/車型: 寶馬 320i

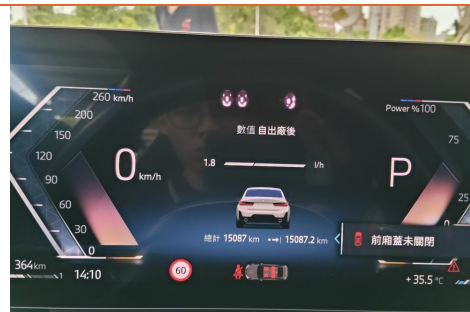
儀表板

儀表里程數: 15087 km

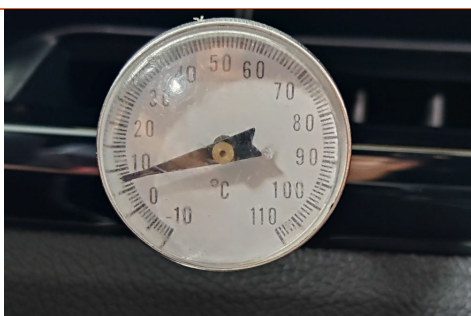
冷氣溫度

冷氣溫度: 7°C

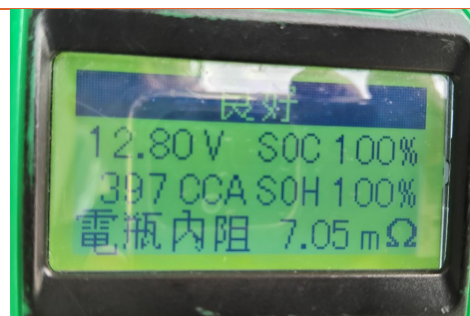
電瓶電壓

電瓶電壓: 12.8V
