## 第三方車輛鑑定報告書

## TSI Vehicle Appraisal Report

報告書序號: 491208263795

品牌/車型: 賓士 E250

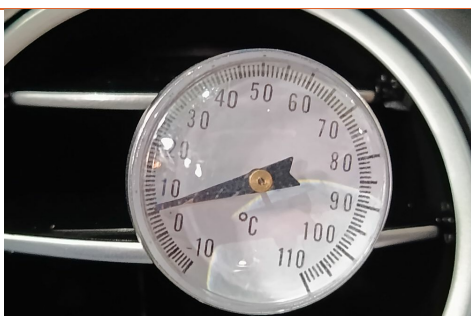
冷氣溫度

冷氣溫度: 6°C

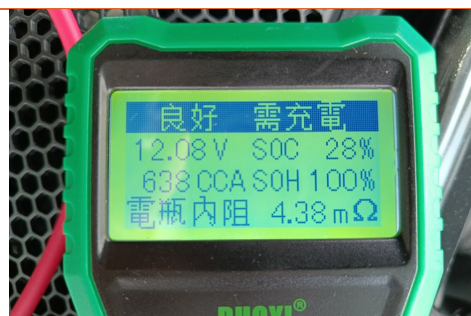
電瓶電壓

電瓶電壓: 12V
