## 第三方車輛鑑定報告書

### TSI Vehicle Appraisal Report

報告書序號: 491208263244

品牌/車型: 凌志 UX 250h

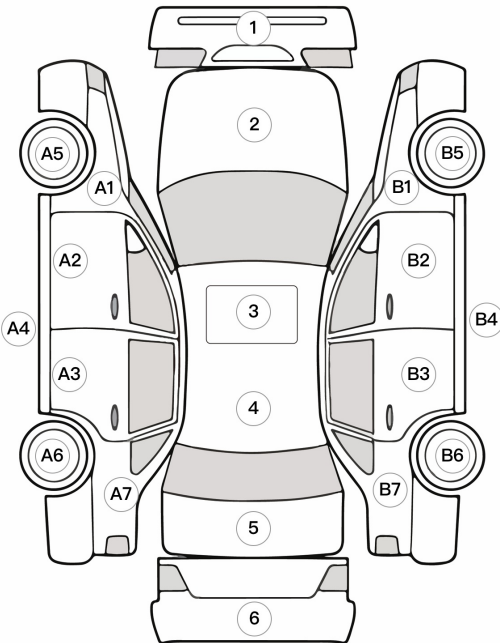
| | A2 左前門 | B2 右前門<br>凹痕:小 |
| | 2 引擎蓋<br>飛石痕:小 | 5 行李箱蓋 |

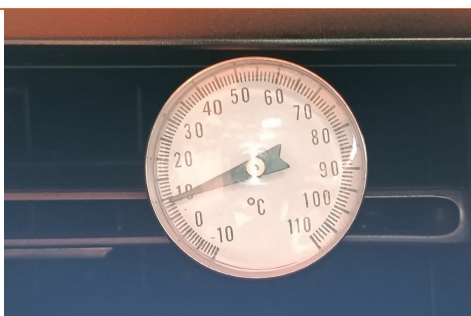
冷氣溫度

冷氣溫度: 9°C

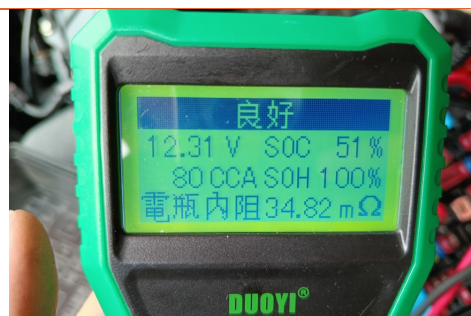
電瓶電壓

電瓶電壓: 12.3V
