## 第三方車輛鑑定報告書

報告書序號: 542708260043

品牌/車型: 斯可達 Fabia

鑑定日期: 2026-08-27

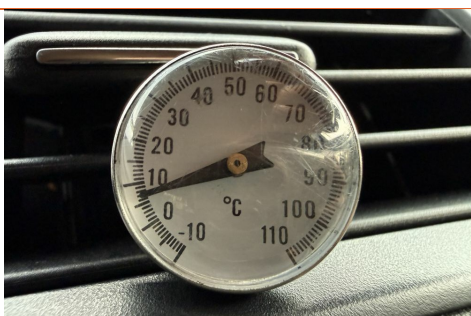
冷氣溫度

冷氣溫度: 7°C

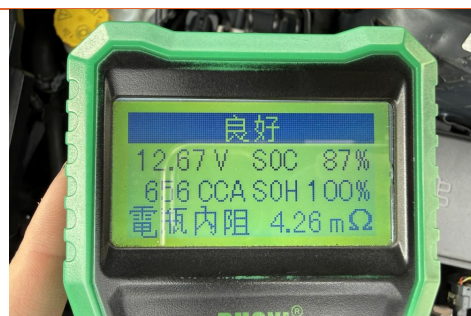
電瓶電壓

電瓶電壓: 12.6V
