## 第三方車輛鑑定報告書

## TSI Vehicle Appraisal Report

報告書序號: 092808268192

品牌/車型: 賓士 GLC200

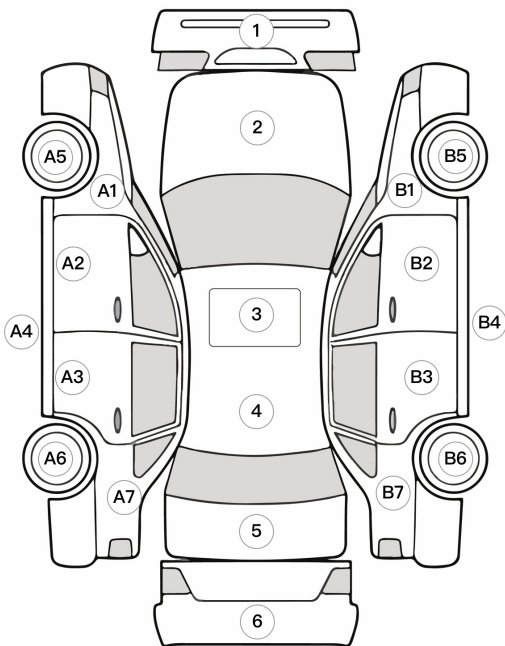
| | A5 左前輪胎/左前輪框<br>胎紋深度:5 | B5 右前輪胎 /右前輪框<br>胎紋深度:5 |
| | A6 左後輪胎/左後輪框<br>胎紋深度:7 | B6 右後輪胎 /右後輪框<br>胎紋深度:7 |

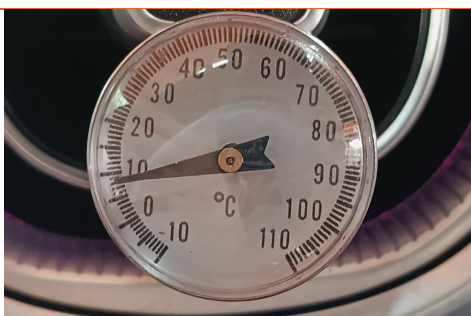
冷氣溫度

冷氣溫度: 8°C

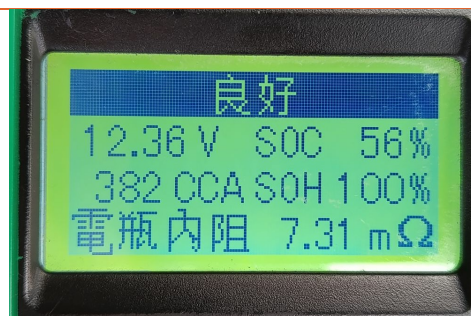
電瓶電壓

電瓶電壓: 12.3V
