## 第三方車輛鑑定報告書

## TSI Vehicle Appraisal Report

報告書序號: 040708267723

品牌/車型: 寶馬 740Li

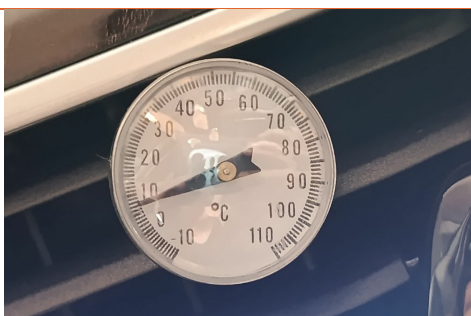
冷氣溫度

冷氣溫度: 8°C

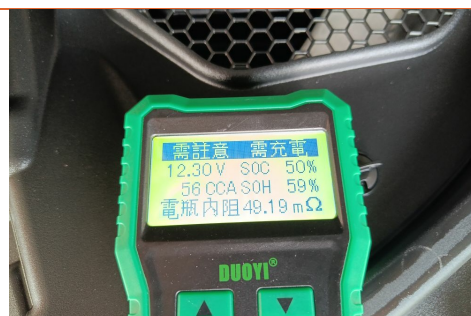
電瓶電壓

電瓶電壓: 12.3V
