## 第三方車輛鑑定報告書

## TSI Vehicle Appraisal Report

報告書序號: 452008264131

品牌/車型: 寶馬 320i

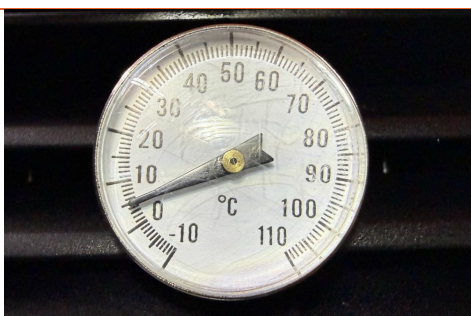
冷氣溫度

冷氣溫度: 5°C

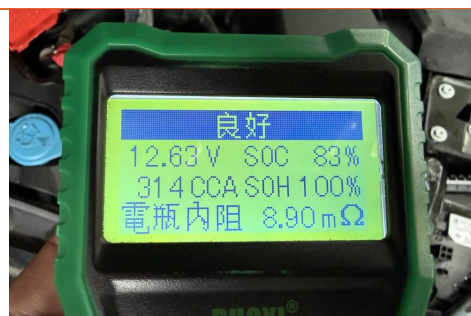
電瓶電壓

電瓶電壓: 12.6V

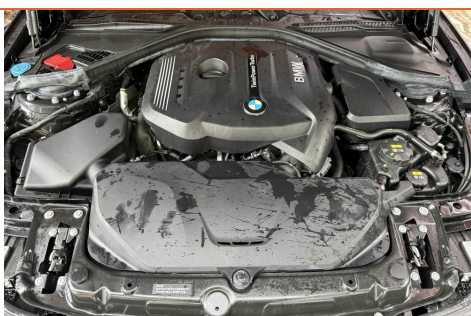
引擎室

引擎機件: 正常
