## 第三方車輛鑑定報告書

報告書序號: 252008264804

品牌/車型: 日產 LEAF

鑑定日期: 2026-08-20

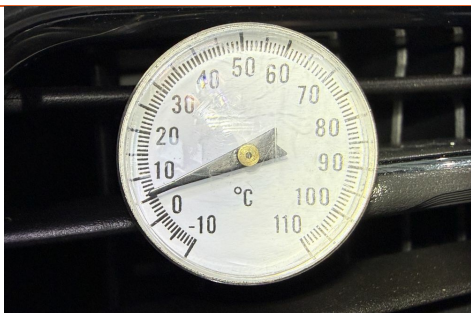
冷氣溫度

冷氣溫度: 6°C

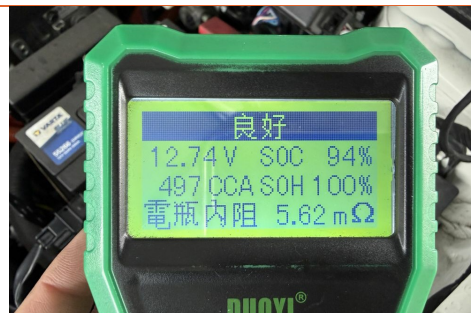
電瓶電壓

電瓶電壓: 12.7V
