## 第三方車輛鑑定報告書

## TSI Vehicle Appraisal Report

報告書序號: 242008260434

品牌/車型: 福特 Focus Active

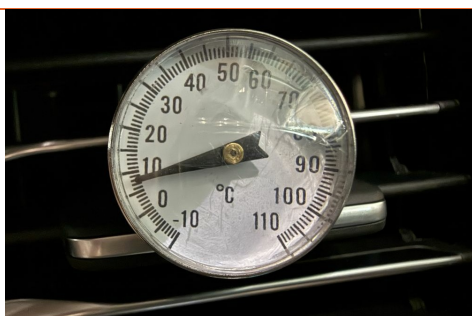
冷氣溫度

冷氣溫度: 8°C

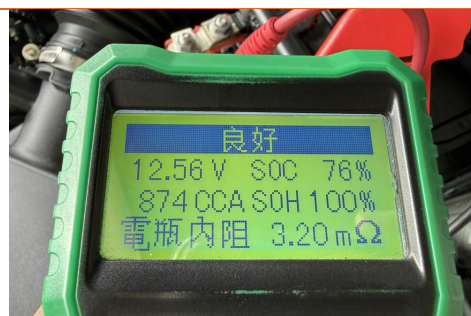
電瓶電壓

電瓶電壓: 12.5V
