## 第三方車輛鑑定報告書

報告書序號: 222008262596

品牌/車型: 迷你 MINI Cooper

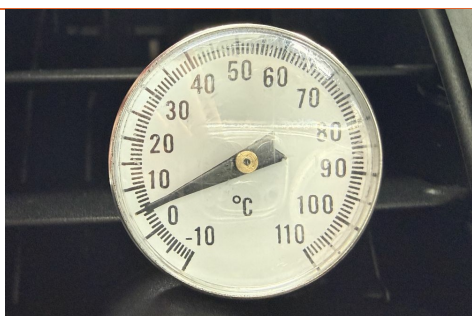
冷氣溫度

冷氣溫度: 5°C

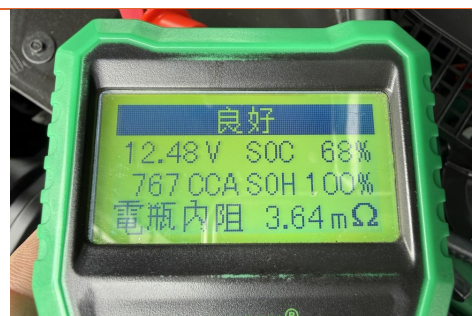
電瓶電壓

電瓶電壓: 12.4V
