## 第三方車輛鑑定報告書

### TSI Vehicle Appraisal Report

品牌/車型: 保時捷 Macan

車身號碼: WP1ZZZ95ZJLB06725

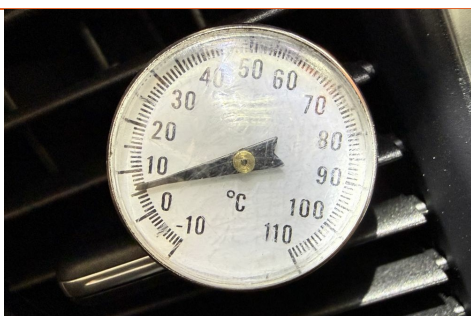
冷氣溫度

冷氣溫度: 6°C

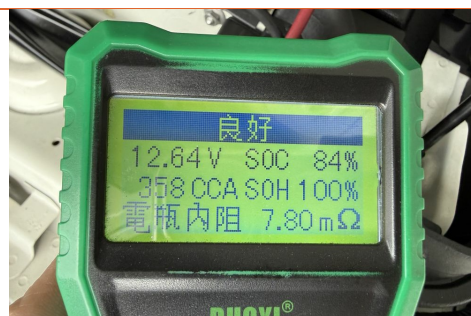
電瓶電壓

電瓶電壓: 12.6V
