# GOO 鑑定

## U-Car Grading Report

## 自動車鑑定証

| 車款・型號<br>Make / Type | 賓士/Benz C-Class C300 | | |

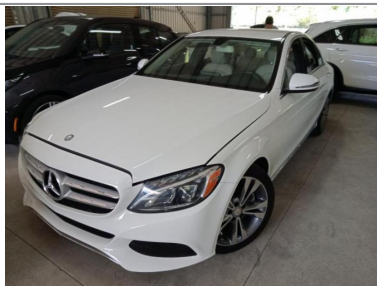
| 車輛狀態的細節 | | | | | | | |
|---|---|---|---|---|---|--|--|
| 胎痕深度 5 | | | | 胎痕深度 5 | | | |
| 胎痕深度 1 | | | | 胎痕深度 1 | | | |
| | 邊緣刮傷 有 | 刮傷 小部分 | | | | | |
| | | | | 磨傷、傷痕 小 | | | |

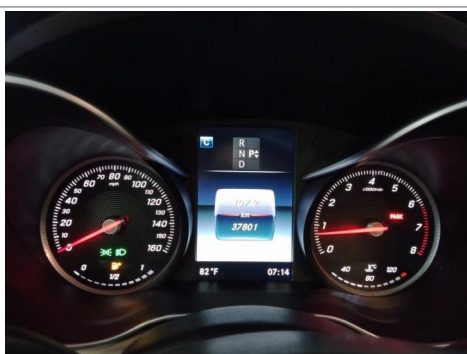
儀錶板

| 儀表里程數<br>Mileage | 37,801km | （註：里程數為鑑定時儀表顯示數字） | |

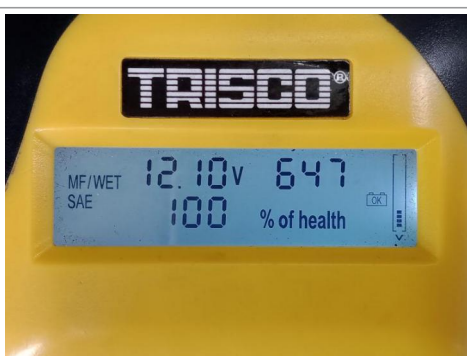
電瓶電壓

| 電瓶電壓<br>Battery voltage | 12.1V | 冷氣溫度<br>Air temperature | 5度 |
