## 第三方車輛鑑定報告書

## TSI Vehicle Appraisal Report

報告書序號: 2902247642

品牌/車型: 路華 Range Rover Evoque

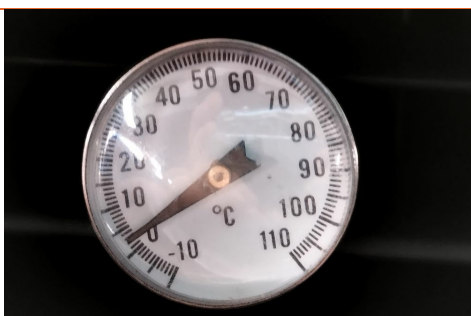
冷氣溫度

冷氣溫度: 2°C

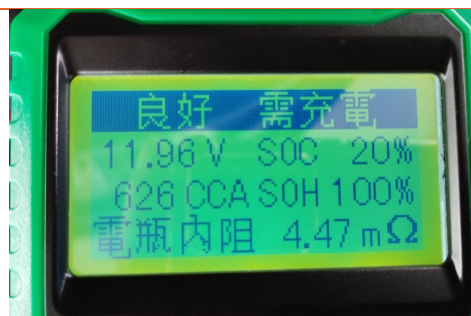
電瓶電壓

電瓶電壓: 11.9V
