# GOO 鑑定

U-Car Grading Report

## 自動車鑑定証

車輛資料 Vehicle Information			
鑑定証號 Inspection number	C77620L1402		
車款·型號 Make / Type	賓士/Benz S-Class S450		
出廠日期 Model / Year	2018年	顏色 Colour	黑
引擎號碼 Engine number			
車身號碼 VIN Code	WDD2221661A396609		
儀表里程數 Mileage	29,946km	(註：里程數為鑑定時儀表顯示數字)

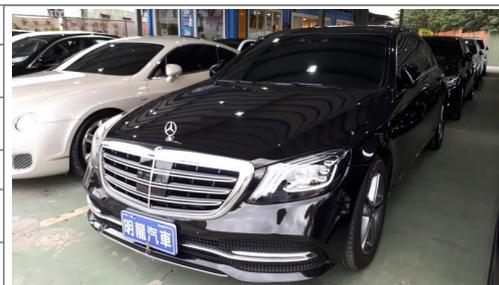
① 後底板&底橫樑 無	<b>車體結構圖</b> 	② 右/左後葉子板 無	③ 右/左側C(D)柱 無	④ 車頂/內支架 無	⑤ 右/左側戶定 無	⑥ 右/左後大樑 無	⑦ 右/左輪軸 無	⑧ 右/左側B柱 無	⑨ 防火牆 無	⑩ 後尾板 無	⑪ 右前大樑 無	⑫ 底盤/前底盤 無	⑬ 下水箱支架 無	⑭ 水箱箱架 無	⑮ 左前大樑 無	⑯ 避震器座 無	⑰ 右/左側A柱 無	⑱ 右/左側劍尾 無	⑲ 右/左前內飾板 無	⑳ 右/左側側樑 無
----------------	------------------	----------------	------------------	---------------	---------------	---------------	--------------	---------------	------------	------------	-------------	---------------	--------------	-------------	-------------	-------------	---------------	---------------	----------------	---------------
