# GOO 鑑定

U-Car Grading Report

## 自動車鑑定証

<b>委託者 Principal</b>			
委託人 / 車商名稱 Principal / Dealer	明龍汽車		
地址 Address	台北市北投區承德路6段505號		
<b>車輛資料 Vehicle Information</b>			
鑑定証號 Inspection number	C77721E1703		
車款·型號 Make / Type	賓士/Benz S-Class S500		
出廠日期 Model / Year	2016年	顏色 Colour	黑
引擎號碼 Engine number			
車身號碼 VIN Code	WDD2221821A253264		
儀表里程數 Mileage	51,130km	(註：里程數為鑑定時儀表顯示數字)	
<b>總結報告 Vehicle Inspection Findings</b>			
修復歷史 Body shell structure inspection	無	外觀钣件更換 Body & Stamping Parts	無
機能件 Machine operation	正常	泡水跡象 Flood damaged trace	無
外觀表現 Body part inspection	★★★★★	內裝表現 Interior inspection	★★★★★
電瓶電壓 Battery voltage	12.1V	冷氣溫度 Air temperature	2度

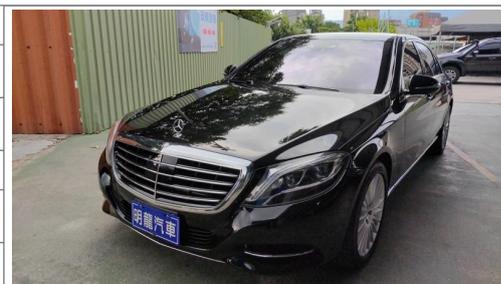
車輛狀態的細節						
極小	小	中	大	少許	多數	
不滿500日圓硬幣大小的程度	不滿卡片大小的程度	不滿A4尺寸的程度	A4尺寸以上	5~6個	7個以上	
	飛石刮傷 部分		曾烤漆 有		<車窗類的狀態> 前檔玻璃 飛石刮傷 部分	
胎痕深度 9			胎痕深度 9			
			刮傷 輕微			
胎痕深度 7			胎痕深度 7			
凹痕 輕微 部分						
		刮傷 輕微 部分
