# Goo 鑑定

### U-Car Grading Report

## 自動車鑑定証

| 車款・型號<br>Make / Type | | 三菱/MITSUBISHI Lancer Fortis 菱帥 奉提斯 1.8 | |

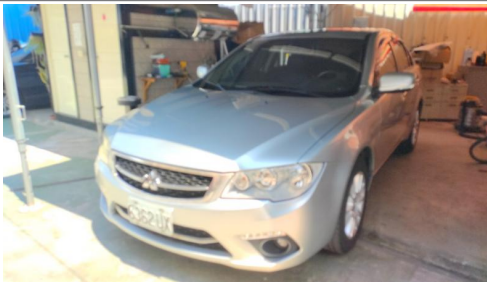
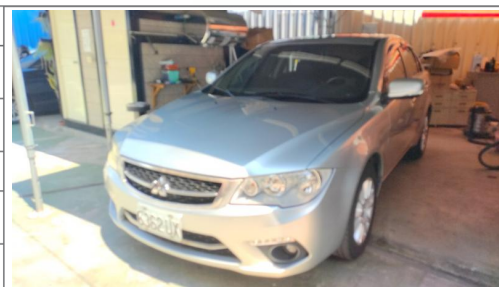
| 車體結構圖 | | ① 後底板&底橫樑<br>無 | | ①⑨ 右 / 左劍尾<br>無 | | ①⑧ 右 / 左前內龜板<br>無 | |
| ② 右 / 左後葉子板<br>無 | | | | ②⑨ 右 / 左側側樑<br>無 | | ①⑦ 右 / 左側 A 柱<br>無 | |
| ③ 右 / 左側 C(D) 柱<br>無 | | | | ①⑥ 避震器座<br>無 | | ①⑤ 左前大樑<br>無 | |
| ④ 車頂 / 內支架<br>無 | | | | ①④ 水箱支架<br>無 | | ①③ 下水箱支架<br>無 | |
| ⑤ 右 / 左側戶定<br>無 | | | | ①② 底盤 / 前底盤<br>無 | | | |
| ⑥ 右 / 左後大樑<br>無 | | ⑦ 右 / 左輪軸<br>無 | | ⑧ 右 / 左側 B 柱<br>無 | | ⑨ 防火牆<br>無 | |
| ⑩ 後尾板<br>無 | | ⑪ 右前大樑<br>無 | | ⑫ 底盤 / 前底盤<br>無 | | | |

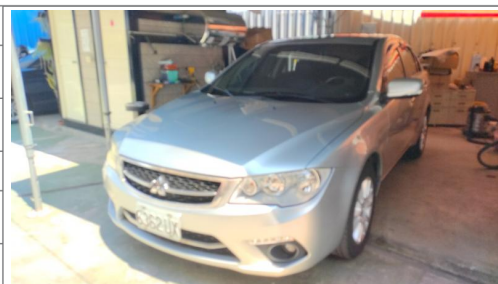
**車輛狀態的細節**

| 極小 | 不滿500日圓硬幣大小的程度 | 小 | 不滿卡片大小的程度 | 中 | 不滿A4尺寸的程度 | 大 | A4尺寸以上 | 少許 | 5~6個 | 多數 | 7個以上 |
|---|---|---|---|---|---|---|---|---|---|---|---|
| | | 飛石刮傷 部分 | | 刮傷 中 部分 | | | | | | <b>&lt;車窗類的狀態&gt;</b><br>前檔玻璃 飛石刮傷 部分<br><br><b>&lt;內裝特別記載事項&gt;</b><br>把手類 磨傷、傷痕 有 | |
| | 胎痕深度 5 | | | | | | | | 胎痕深度 5 | | |
| | 凹痕 輕微 | | | | | | | | 刮傷、凹痕 輕微 部分 | | |
| | 刮傷、凹痕 輕微 部分 | | | | | | | | 刮傷 小 部分 | | |
| | 胎痕深度 7 | | | | | | | | 胎痕深度 7 | | |
| | 刮傷、凹痕 輕微 部分 | | | | | | | | | | |
| | | | | | 刮傷 輕微 部分 | | | | | | |
| | | | | | | | | | 磨傷、傷痕 小 | | |
| | | | | | | | | | 龜裂、磨傷 小 | | |
| | 龜裂、磨傷 小 | | | | | | | | | | |

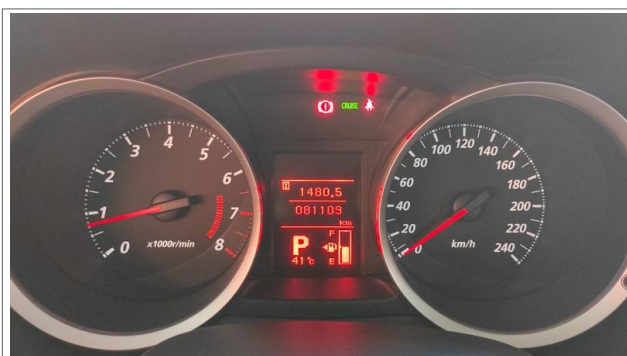
儀錶板

| 儀表里程數<br>Mileage | | 81,109km | ( 註：里程數為鑑定時儀表顯示數字 ) |

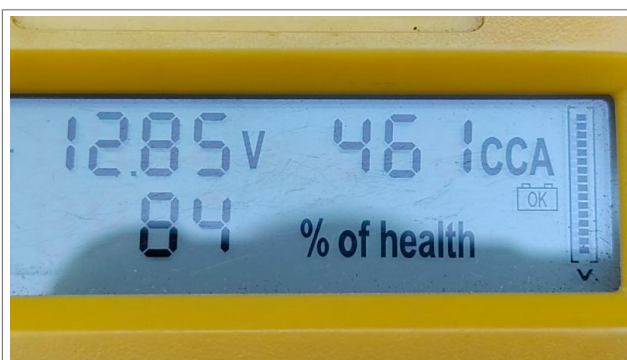
電瓶電壓

| 電瓶電壓<br>Battery voltage | | 12.8V | 冷氣溫度<br>Air temperature<br>8度 |
