# Goo 鑑定

### U-Car Grading Report

# 自動車鑑定証

| <b>車款・型號</b><br>Make / Type | | 賓士/Benz S-Class S500 | | |

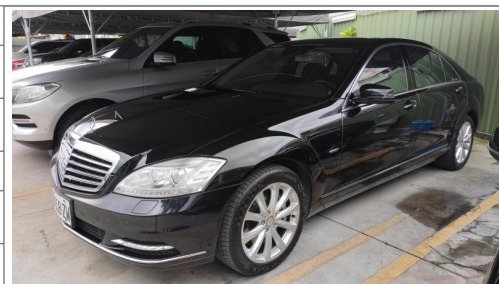
**車輛狀態的細節**

| 極小 | 不滿500日圓硬幣大小的程度 | 小 | 不滿卡片大小的程度 | 中 | 不滿A4尺寸的程度 | 大 | A4尺寸以上 | 少許 | 5~6個 | 多數 | 7個以上 |
|---|---|---|---|---|---|---|---|---|---|---|---|
| | | 飛石刮傷 部分 | | 飛石刮傷 部分 | | | | | | <b>&lt;車窗類的狀態&gt;</b><br>前檔玻璃 飛石刮傷 部分 | |
| | 胎痕深度 9<br>磨損、小 | | | | | 胎痕深度 9<br>磨損、小 | | | | | |
| | 邊緣刮傷 有 | | | | | 刮傷、凹痕 輕微 | | | | | |
| | 刮傷、凹痕 輕微<br>部分 | | | | | 曾烤漆 有 | | | | | |
| | | | | | | 曾烤漆 有 | | | | | |
| | | | | | | 磨傷、傷痕 小 | | | | | |
| | 龜裂、磨傷 小 | | | | | | | | | | |

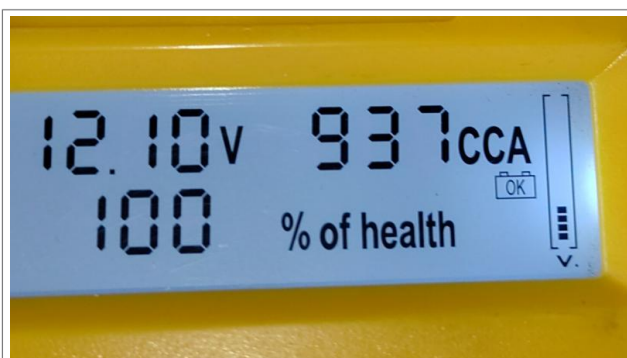
電瓶電壓

| <b>電瓶電壓</b><br>Battery voltage | | 12.1V | <b>冷氣溫度</b><br>Air temperature | 4度 |
