# GOO 鑑定

### U-Car Grading Report

## 自動車鑑定証

| 車款・型號<br>Make / Type | | 賓士/Benz E-Class E250 | |

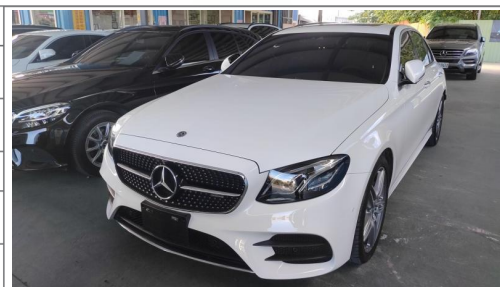
| <b>車體結構圖</b> | | ① 後底板&底橫樑<br>無 | | ①⑨ 右 / 左劍尾<br>無 | | ①⑧ 右 / 左前內龜板<br>無 | |
| ② 右 / 左後葉子板<br>無 | | | | ②⑨ 右 / 左側側樑<br>無 | | ①⑦ 右 / 左側 A 柱<br>無 | |
| ③ 右 / 左側 C(D) 柱<br>無 | | | | ①⑥ 避震器座<br>無 | | | |
| ④ 車頂 / 內支架<br>無 | | | | ①⑤ 左前大樑<br>無 | | | |
| ⑤ 右 / 左側戶定<br>無 | | | | ①④ 上水箱支架<br>無 | | | |
| ⑥ 右 / 左後大樑<br>無 | | | | ①③ 下水箱支架<br>無 | | | |
| ⑦ 右 / 左輪軸<br>無 | | ⑧ 右 / 左側 B 柱<br>無 | | ⑨ 防火牆<br>無 | | ⑩ 後尾板<br>無 | |
| ⑪ 右前大樑<br>無 | | ⑫ 底盤 / 前底盤<br>無 | | ⑬ 下水箱支架<br>無 | | | |

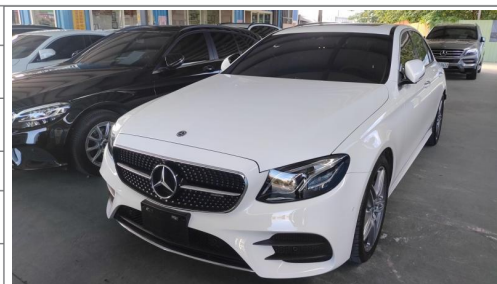
| 車輛狀態的細節 | | | | | | | |
|---|---|---|---|---|---|---|--|
| | 飛石刮傷 部分 | | | | | <b>&lt;車窗類的狀態&gt;</b><br>前檔玻璃 飛石刮傷 部分 | |
| 胎痕深度 3 | | | | 胎痕深度 3<br>磨損、小 | | | |
| 凹痕 輕微 | | | | 曾烤漆 有 | | | |
| 胎痕深度 1<br>磨損、小 | | | | 胎痕深度 1 | | | |

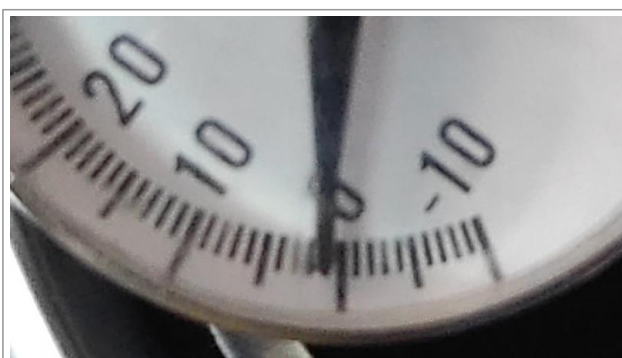
冷氣溫度

| 電瓶電壓<br>Battery voltage | | 冷氣溫度<br>Air temperature | 1度 |
