# Goo 鑑定

### U-Car Grading Report

| 鑑定証號<br>Inspection number | | C77122C1105 | |
| 車款・型號<br>Make / Type | | 賓士/Benz S-Class S350 | |

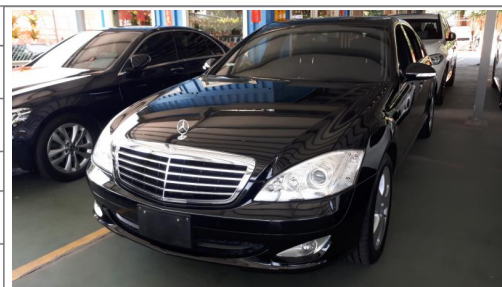
| ① 後底板&底橫樑<br>無 | <b>車體結構圖</b><br> | ①⑨ 右 / 左劍尾<br>無 | ①⑧ 右 / 左前內龜板<br>無 |
| ② 右 / 左後葉子板<br>無 | | ②⑩ 右 / 左側側樑<br>無 | ①⑦ 右 / 左側A柱<br>無 |
| ③ 右 / 左側C(D)柱<br>無 | | ①⑥ 避震器座<br>無 | ①⑤ 左前大樑<br>無 |
| ④ 車頂 / 內支架<br>無 | | ①④ 上水箱支架<br>無 | ①③ 下水箱支架<br>無 |
| ⑤ 右 / 左側戶定<br>無 | | ⑥ 右 / 左後大樑<br>無 | ⑦ 右 / 左輪軸<br>無 |
| ⑥ 右 / 左後大樑<br>無 | ⑦ 右 / 左輪軸<br>無 | ⑧ 右 / 左側B柱<br>無 | ⑨ 防火牆<br>無 |
| ⑩ 後尾板<br>無 | ⑪ 右前大樑<br>無 | ⑫ 底盤 / 前底盤<br>無 | ⑬ 下水箱支架<br>無 |

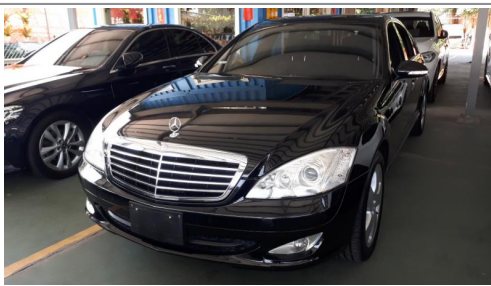
| 車輛狀態的細節 | | | | | |

| 車輛狀態的細節 | | | | | |
|---|---|---|---|---|---|
| | 刮傷、凹痕 輕微<br>部分<br>飛石刮傷 部分 | 飛石刮傷 部分 | 曾烤漆 有<br>飛石刮傷 部分 | <b>&lt;特別記載事項&gt;</b><br>變速箱 滲油 有<br><br><b>&lt;車窗類的狀態&gt;</b><br>前檔玻璃 飛石刮傷 部分 | |
| 胎痕深度 9 | | | 胎痕深度 9 | | |
| 凹痕 輕微<br>邊緣刮傷 有 | | | 曾烤漆 有 | | |
| 胎痕深度 9<br>磨損、小 | | | 胎痕深度 9 | | |
| 曾烤漆 有 | | | 曾烤漆 有 | | |
| | | 磨傷、傷痕 小 | | | |
| 龜裂、磨傷 小 | | 龜裂、磨傷 小 | | | |

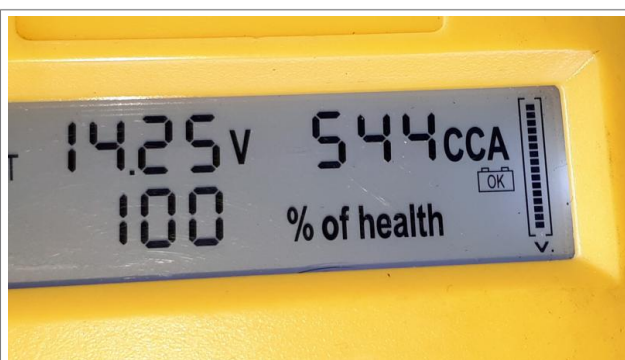
電瓶電壓

| 電瓶電壓<br>Battery voltage | | 14.2V | 冷氣溫度<br>Air temperature 5度 |
