# GOO 鑑定

U-Car Grading Report

## 自動車鑑定証

<b>委託者 Principal</b>			
委託人 / 車商名稱 Principal / Dealer	明龍汽車		
地址 Address	台北市北投區承德路6段505號		
<b>車輛資料 Vehicle Information</b>			
鑑定証號 Inspection number	C77622F1303		
車款 · 型號 Make / Type	賓士/Benz V-Class V250d		
出廠日期 Model / Year	2015年	顏色 Colour	黑
引擎號碼 Engine number			
車身號碼 VIN Code	WDF447813F3085914		
儀表里程數 Mileage	69,174km	(註：里程數為鑑定時儀表顯示數字)	
<b>總結報告 Vehicle Inspection Findings</b>			
修復歷史 Body shell structure inspection	無	外觀钣件更換 Body & Stamping Parts	無
機能件 Machine operation	正常	泡水跡象 Flood damaged trace	無
外觀表現 Body part inspection	★★★★★	內裝表現 Interior inspection	★★★★★
電瓶電壓 Battery voltage	12.2V	冷氣溫度 Air temperature	8度

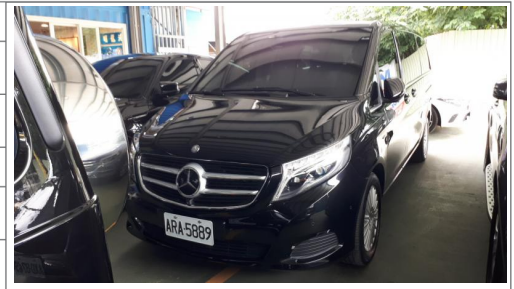
車輛狀態的細節						
極小	小	中	大	少許	多數	
不滿500日圓維修費大小的程度	不滿卡片大小的程度	不滿A4尺寸的程度	A4尺寸以上	5~6個	7個以上	
	曾烤漆 有		凹痕 輕微 部分		<車窗類的狀態> 前擋玻璃 飛石刮傷 部分	
胎痕深度 7			胎痕深度 7			
邊緣刮傷 有						
曾烤漆 有			曾烤漆 有 凹痕 輕微 部分			
胎痕深度 7			胎痕深度 7			
凹痕 輕微			曾烤漆 有			
	曾烤漆 有

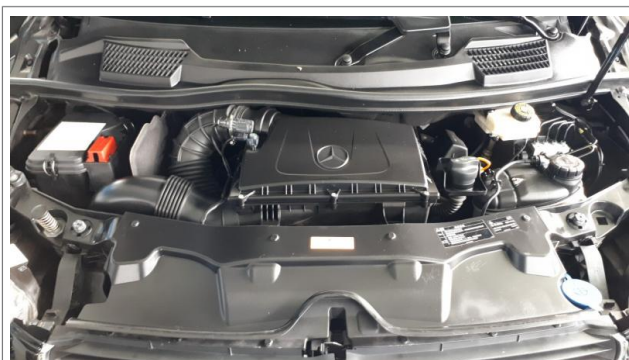
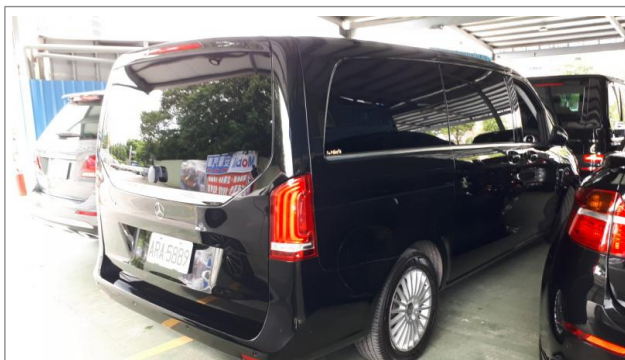
### 3.關於修復歷的分級查定（參照 1. 2 圖）

關於修復歷的定義，是以一般財團法人，日本自動車鑑定協會JAAA的基礎做為標準，「根據交通事故或是其他的災害、汽車的骨架等產生的瑕疵。或者是有過修復歷，預估商品價值下跌。」

關於修復歷的「輕度」「中度」「重度」來說，是以特定非營利活動法人，日本自動車鑑定協會 JAAA 的基礎做為標準，根據目測來確認衝擊力，並把車體撞擊程度轉達並記錄下來。
