# GOO 鑑定

### U-Car Grading Report

## 自動車鑑定証

| 車款・型號<br>Make / Type | | 保時捷/PORSCHE Cayenne 凱艷 3.0 | |

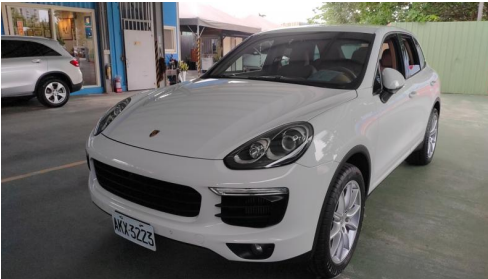
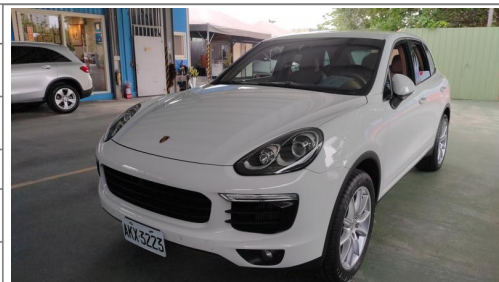
| 修復歷史<br>Body shell structure inspection | | 有 輕微 | 外觀钣件更換<br>Body & Stamping Parts |

| <b>車體結構圖</b> | | ① 後底板&底橫樑<br>無 | | ② 右/左後葉子板<br>無 | | ③ 右/左側C(D)柱<br>無 | | ④ 車頂/內支架<br>無 | | ⑤ 右/左側戶定<br>無 | | ⑥ 右/左後大樑<br>無 | | ⑦ 右/左輪軸<br>無 | | ⑧ 右/左側B柱<br>無 | | ⑨ 防火牆<br>無 | | ⑩ 後尾板<br>無 | | ⑪ 右前大樑<br>無 | | ⑫ 底盤/前底盤<br>無 | | ⑬ 下水箱支架<br>無 | | ⑭ 水箱箱架<br>損傷 | | ⑮ 左前大樑<br>無 | | ⑯ 避震器座<br>無 | | ⑰ 右/左側A柱<br>無 | | ⑱ 右/左側尾<br>無 | | ⑲ 右/左前內龜板<br>無 | |

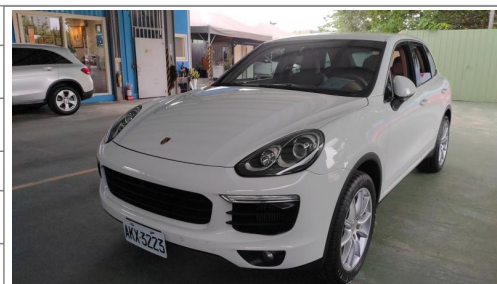
| 極小 | 不滿500日圓硬幣大小的程度 | 小 | 不滿卡片大小的程度 | 中 | 不滿A4尺寸的程度 | 大 | A4尺寸以上 | 少許 | 5~6個 | 多數 | 7個以上 |
|---|---|---|---|---|---|---|---|---|---|---|---|
| | | 飛石刮傷 部分 | | | | 曾烤漆 有 | | <具修復歷史的地方><br>上水箱支架 有修理(含修正機夾痕)<br>上水箱支架 損傷 | | | |
| 曾烤漆 有 | | | | | | 曾烤漆 有<br>凹痕 輕微 部分 | | | | | |
| | | | | | | 曾烤漆 有<br>凹痕 輕微 部分 | | | | | |

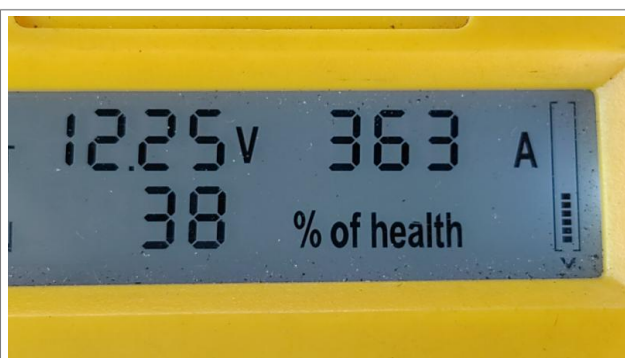
電瓶電壓

| 電瓶電壓<br>Battery voltage | | 12.2V | 冷氣溫度<br>Air temperature |
