# GOO 鑑定

### U-Car Grading Report

## 自動車鑑定証

| 車款・型號<br>Make / Type | | 保時捷/PORSCHE Cayenne 凱艷 4.8 | |

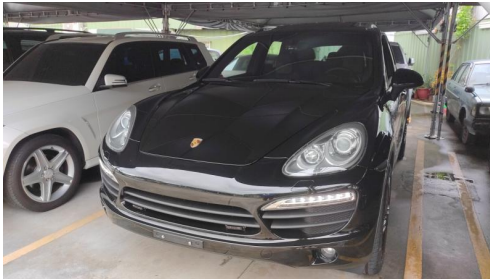
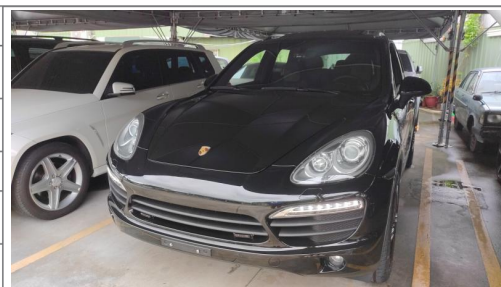
| ① 後底板&底橫樑<br>無 | 車體結構圖 | | | | ①⑨ 右 / 左劍尾<br>無 | ①⑧ 右 / 左前內龜板<br>無 |
| ② 右 / 左後葉子板<br>無 | | | | | ②⑩ 右 / 左側側樑<br>無 | ①⑦ 右 / 左側A柱<br>無 |
| ③ 右 / 左側C(D)柱<br>無 | | | | | ③⑥ 避震器座<br>無 | ①⑤ 左前大樑<br>無 |
| ④ 車頂 / 內支架<br>無 | | | | | ④⑤ 左前大樑<br>無 | ①④ 上水箱支架<br>無 |
| ⑤ 右 / 左側戶定<br>無 | | | | | ⑤④ 上水箱支架<br>無 | ①③ 下水箱支架<br>無 |
| ⑥ 右 / 左後大樑<br>無 | ⑦ 右 / 左輪軸<br>無 | ⑧ 右 / 左側B柱<br>無 | ⑨ 防火牆<br>無 | ⑩ 後尾板<br>無 | ⑪ 右前大樑<br>無 | ⑫ 底盤 / 前底盤<br>無 |

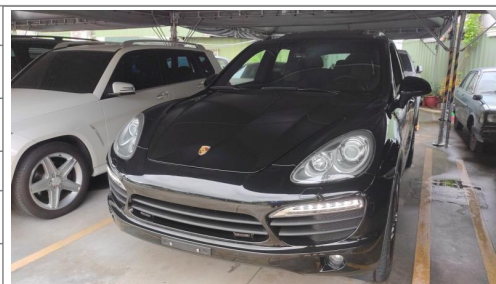
| 車輛狀態的細節 | | | | | | | |

| 車輛狀態的細節 | | | | | | | |
|---|---|---|---|---|---|--|--|
| | 飛石刮傷 部分 | 飛石刮傷 部分 | 曾烤漆 有<br>刮傷 輕微 | <b>&lt;特別記載事項&gt;</b><br>引擎 漏油 有<br>方向機泵浦 滲油 有 | | | |
| 胎痕深度 9 | | | 胎痕深度 9 | | | | |
| 凹痕 小 部分 | | | 曾烤漆 有 | | | | |
| 凹痕 輕微 部分 | | | 曾烤漆 有 | | | | |
| | 曾烤漆 有 | | | | | | |
| | | | 磨傷、傷痕 小 | | | | |
| 龜裂、磨傷 小 | | | 龜裂、磨傷 小 | | | | |

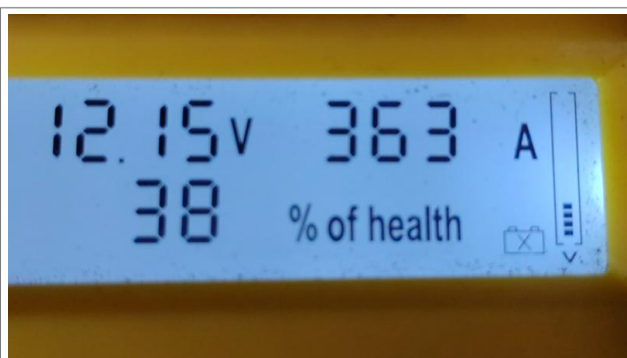
電瓶電壓

| 電瓶電壓<br>Battery voltage | | 12.1V | 冷氣溫度<br>Air temperature<br>0度 |
